WYCENA Nr: ETM-30/2023/1

Zadanie: Określenie wartości rynkowej pojazdu

Marka: DACIA

Model: Dokker 1.6 SCe MR`17 E6c

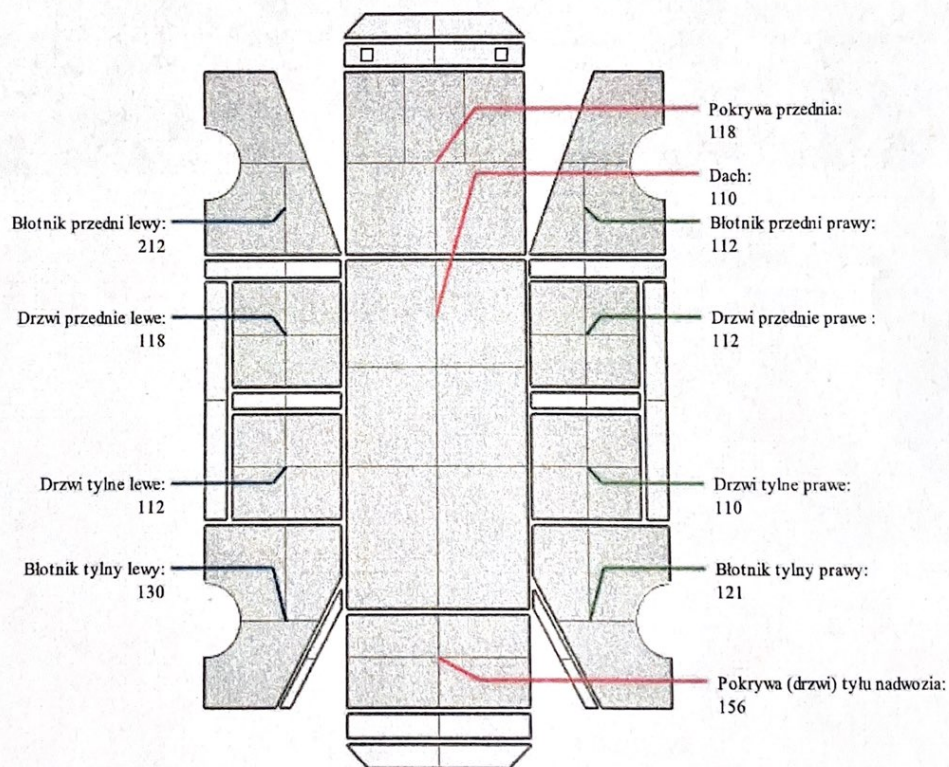
## ARKUSZ BADANIA POWŁOKI LAKIEROWEJ

NADWOZIE standardowa grubość powłoki lakierowej na nadwoziu - 120  $\mu$ m

- po naprawie lakierniczej, a maksymalne wyniki pomiarów warstw lakierniczych na poszczególnych elementach podano na arkuszu badania powłoki lakierowej
