WYCENA Nr: ETM-30/2023/2

Zadanie: Określenie wartości rynkowej pojazdu

Marka: DACIA

Model: Dokker 1.6 SCe MR 17 E6c

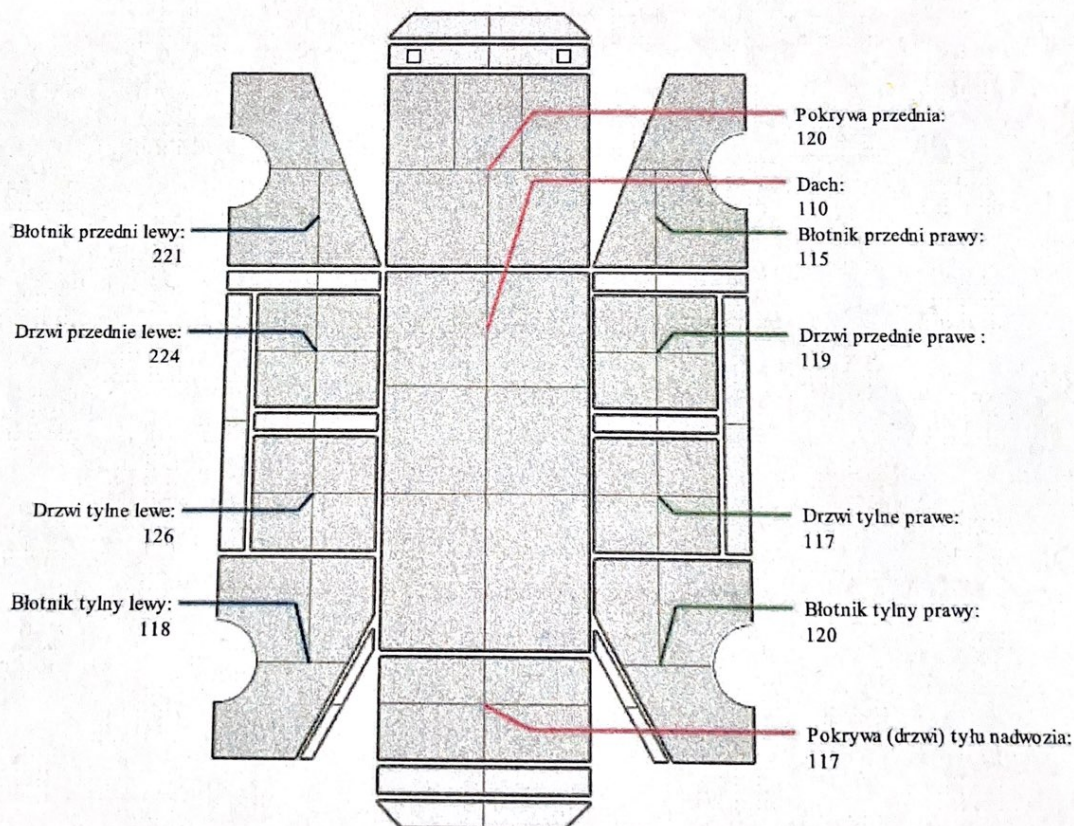
# ARKUSZ BADANIA POWŁOKI LAKIEROWEJ

NADWOZIE standardowa grubość powłoki lakierowej 130 µm

- po naprawie lakierniczej, a maksymalne wyniki pomiarów warstw lakierniczych na poszczególnych elementach podano na arkuszu badania powłoki lakierowej
- pokrywa komory silnika z odpryskami
- drzwi skrzydłowe tylne lewe wgniecione na krawędzi prawej, z odpryskiem
- drzwi przednie prawe ze znaczną rysą pionową
- drzwi tylne lewe z wgnieceniem
- szyba drzwi tylnych prawych głęboko zarysowana po stronie prawej
- szyba czołowa z odpryskiem,
- zderzak tylny zarysowany po stronie prawej
- wykładzina tapicerska siedzeń poplamiona.
